# Asbest: Checkliste für Hauseigentümer:innen

# Asbest verlangt Ihre Aufmerksamkeit

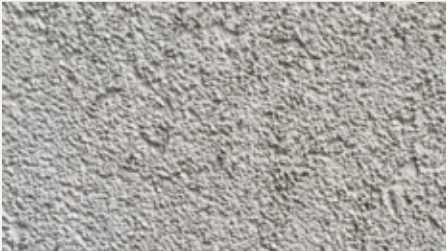
## Asbesthaltiger Putz

| Unbeschädigt | Nutzung ● |
| Einzelne Löcher bohren | Bearbeitung ● |
| Entfernen und insbesondere Schleifen des Putzes | Bearbeitung ● |

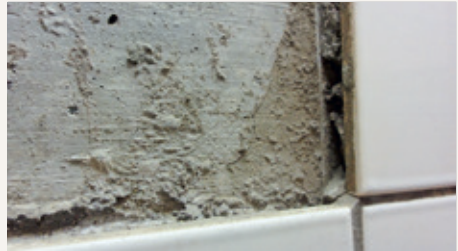
## Asbesthaltiger Plattenkleber

| Unbeschädigt | Nutzung ● |
| Einzelne Löcher bohren | Bearbeitung ● |
| Demontage der Platten, insbesondere Schleifen des Plattenklebers | Bearbeitung ● |

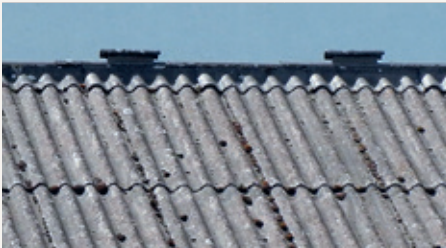
## Faserzementplatten, Dachschiefer, Wellplatten

| Auf dem Dach und an der Fassade | Nutzung ● |
| Reinigung mit drucklosem Wasserstrahl und weicher Bürste, zerstörungsfreie Demontage | Bearbeitung ● |

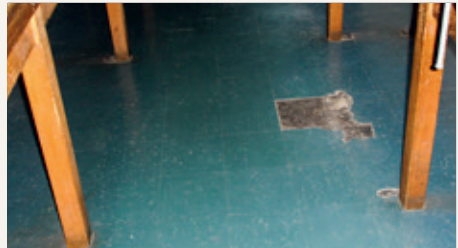
## Bodenbeläge (Floor-Flex) Asbest im Kunststoff gebunden

| Ein- oder zweischichtig, Asbest im Kunststoff eingebunden/im PVC eingegossen | Nutzung ● |
| Ausbauen der Beläge | Bearbeitung ● |

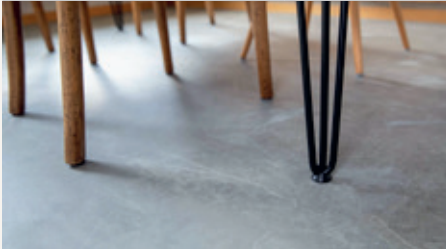
## Bodenbelag (Cushion-Vinyl) Asbest, schwachgebunden in der Trägerschicht

| Unbeschädigt | Nutzung ● |
| Beschädigter Belag (Riss, Ablösung an den Rändern) | Nutzung ● |
| Ausbauen der Beläge | Bearbeitung ● |

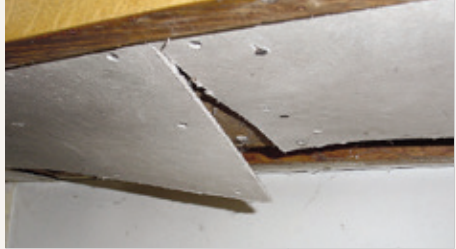
## Asbesthaltige Leichtbauplatten (z. B. Brandschutzverkleidung)

| Platten hinter Verkleidungen | Nutzung ● |
| Offen zugängliche Platten in Wohn-, Aufenthalts- und Bastelräumen | Nutzung ● |
| Demontage oder Bearbeiten der Platten<br>Demontage der asbesthaltigen Leichtbauplatten | Bearbeitung ● |

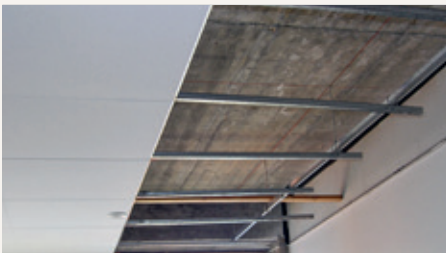
## Deckenplatten (z. B. bei abgehängten Decken)

| Unbeschädigt | Nutzung ● |
| Beschädigte Platten | Nutzung ● |
| Ausbau/Demontage der Platten – Bearbeiten der Platten | Bearbeitung ● |

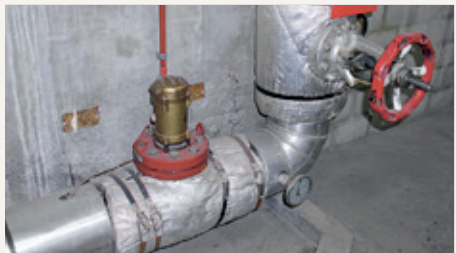
## Asbesthaltige Rohr- und Kesselisolation

| Unbeschädigte Isolation | Nutzung ● |
| Beschädigte Isolation | Nutzung ● |
| Arbeiten an Leitungen und Kesseln | Bearbeitung ● |

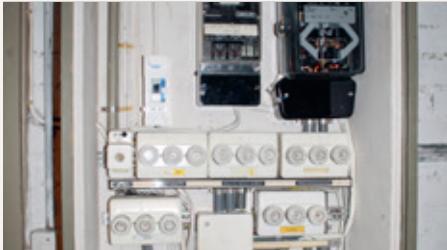
## Elektrotableau

| Auswechseln von Sicherungen | Nutzung ● |
| Arbeiten am Tableau | Bearbeitung ● |
| Demontage des Tableaus | Bearbeitung ● |

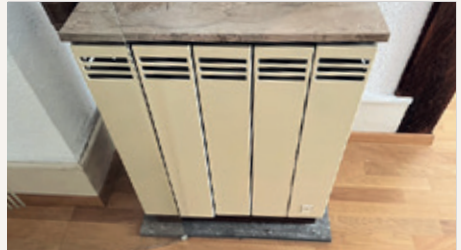
## Elektrospeicherofen

| Geschlossenes Gerät | Nutzung ● |
| Ausführen von Arbeiten am offenen Gerät<br>Zerlegen des Geräts | Bearbeitung ● |

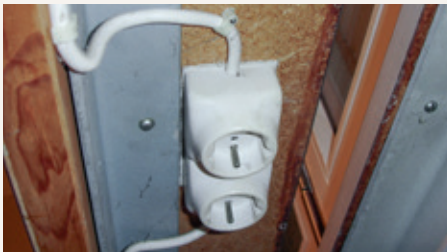
## Steckdosen- und Lichtschalterisolation

| Isolation hinter Abdeckung | Nutzung ● |
| Entfernen der Abdeckplatte | Bearbeitung ● |
| Demontieren der Steckdose/<br>des Lichtschalters | Bearbeitung ● |

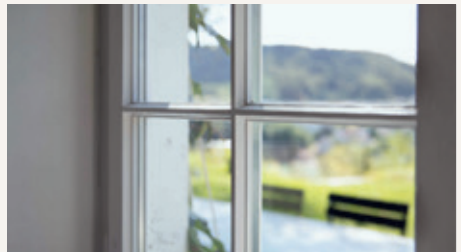
## Asbesthaltiger Fensterkitt

| Unbeschädigt | Nutzung ● |
| Kitt beschädigt | Nutzung ● |
| Demontage ohne Beschädigung | Bearbeitung ● |

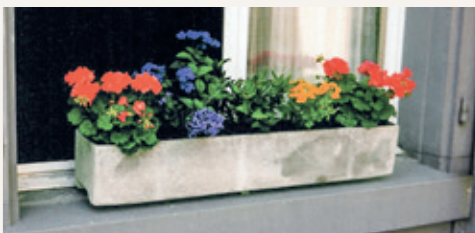
## Formstücke aus Asbestzement

| Im Freien | Nutzung ● |
| Reinigung mit drucklosem Wasserstrahl und weicher Bürste | Bearbeitung ● |
