# Asbest: Checkliste für Hauseigentümer:innen

# Asbest verlangt Ihre Aufmerksamkeit

# Hier müssen Sie mit Asbest rechnen

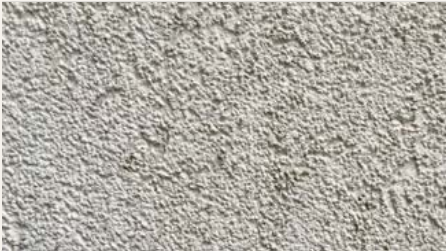
## Asbesthaltiger Putz

| Unbeschädigt | Nutzung ● |
| Einzelne Löcher bohren | Bearbeitung ● |
| Entfernen und insbesondere Schleifen des Putzes | Bearbeitung ● |

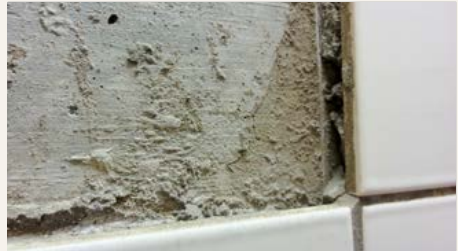
## Asbesthaltiger Plattenkleber

| Unbeschädigt | Nutzung ● |
| Einzelne Löcher bohren | Bearbeitung ● |
| Demontage der Platten, insbesondere Schleifen des Plattenklebers | Bearbeitung ● |

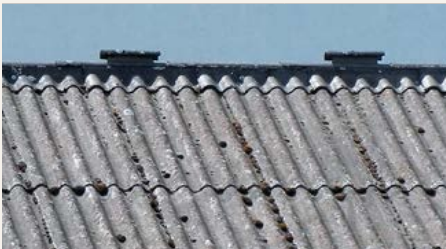
## Faserzementplatten, Dachschiefer, Wellplatten

| Auf dem Dach und an der Fassade | Nutzung ● |
| Reinigung mit drucklosem Wasserstrahl und weicher Bürste, zerstörungsfreie Demontage | Bearbeitung ● |

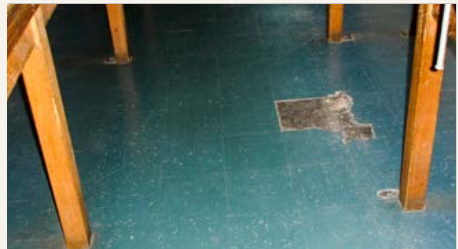
## Bodenbeläge (Floor-Flex) Asbest im Kunststoff gebunden

| Ein- oder zweischichtig, Asbest im Kunststoff eingebunden/im PVC eingegossen | Nutzung ● |
| Ausbauen der Beläge | Bearbeitung ● |

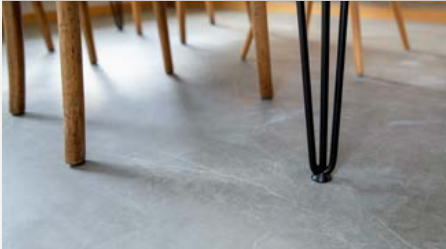
## Bodenbelag (Cushion-Vinyl) Asbest, schwachgebunden in der Trägerschicht

| Unbeschädigt | Nutzung ● |
| Beschädigter Belag (Riss, Ablösung an den Rändern) | Nutzung ● |
| Ausbauen der Beläge | Bearbeitung ● |

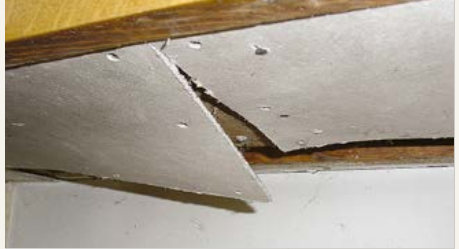
## Asbesthaltige Leichtbauplatten (z. B. Brandschutzverkleidung)

| Platten hinter Verkleidungen | Nutzung ● |
| Offen zugängliche Platten in Wohn-, Aufenthalts- und Bastelräumen | Nutzung ● |
| Demontage oder Bearbeiten der Platten<br>Demontage der asbesthaltigen Leichtbauplatten | Bearbeitung ● |

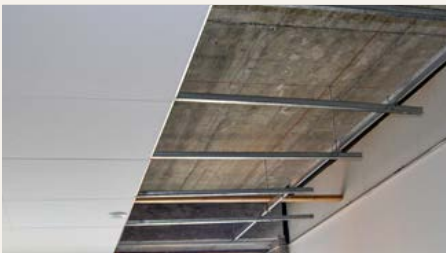
## Deckenplatten (z. B. bei abgehängten Decken)

| Unbeschädigt | Nutzung ● |
| Beschädigte Platten | Nutzung ● |
| Ausbau/Demontage der Platten – Bearbeiten der Platten | Bearbeitung ● |

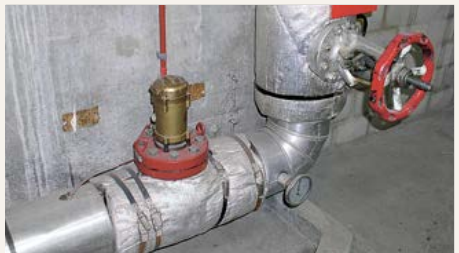
## Asbesthaltige Rohr- und Kesselisolation

| Unbeschädigte Isolation | Nutzung ● |
| Beschädigte Isolation | Nutzung ● |
| Arbeiten an Leitungen und Kesseln | Bearbeitung ● |

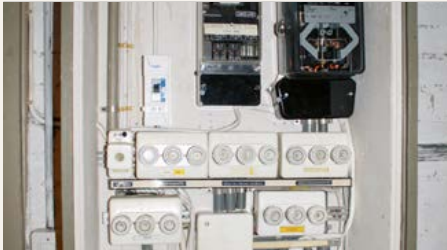
## Elektrotableau

| Auswechseln von Sicherungen | Nutzung ● |
| Arbeiten am Tableau | Bearbeitung ● |
| Demontage des Tableaus | Bearbeitung ● |

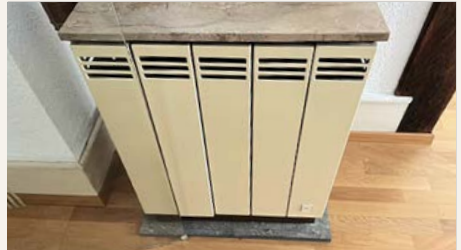
## Elektrospiecherofen

| Geschlossenes Gerät | Nutzung ● |
| Ausführen von Arbeiten am offenen Gerät<br>Zerlegen des Geräts | Bearbeitung ● |

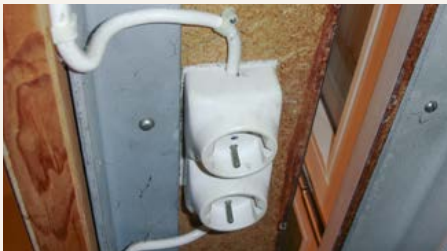
## Steckdosen- und Lichtschalterisolation

| Isolation hinter Abdeckung | Nutzung ● |
| Entfernen der Abdeckplatte | Bearbeitung ● |
| Demontieren der Steckdose/<br>des Lichtschalters | Bearbeitung ● |

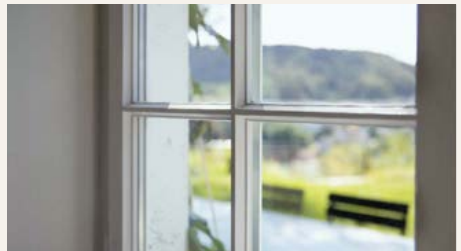
## Asbesthaltiger Fensterkitt

| Unbeschädigt | Nutzung ● |
| Kitt beschädigt | Nutzung ● |
| Demontage ohne Beschädigung | Bearbeitung ● |

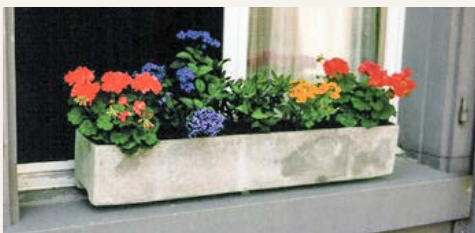
## Formstücke aus Asbestzement

| Im Freien | Nutzung ● |
| Reinigung mit drucklosem Wasserstrahl und weicher Bürste | Bearbeitung ● |
